DANSK ERHVERV

RESTAURERING AF BØRSENS
TAG, SANDSTEN OG FACADE

LEIF HANSEN
ARKITEKTER

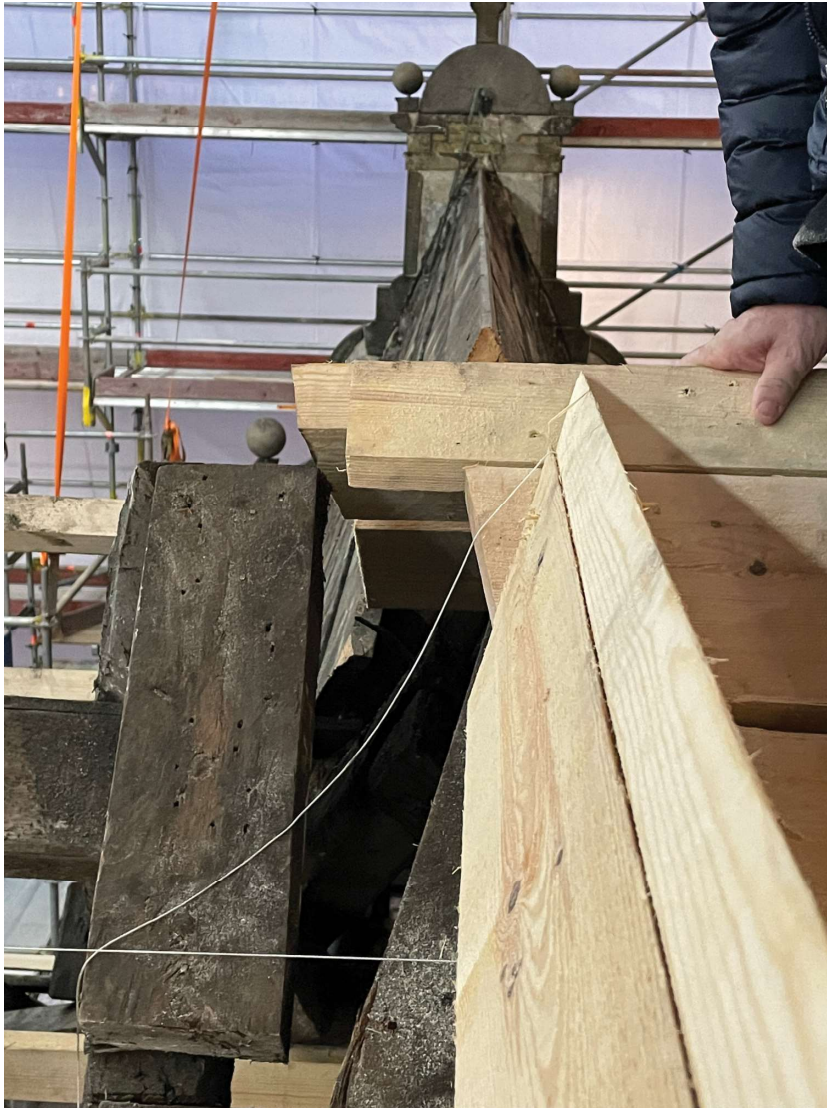
FORSKUDT TAGRYG

Frontspidsernes tagrygge på henholdsvis Børsgade siden og Slots-holmsgade siden er forskudt med op til 50 cm. Forklaringen kan være at kvistene ikke er bygget samtidig. Kvistene på bagsiden er bygget 250 år efter kvistene på forsiden.

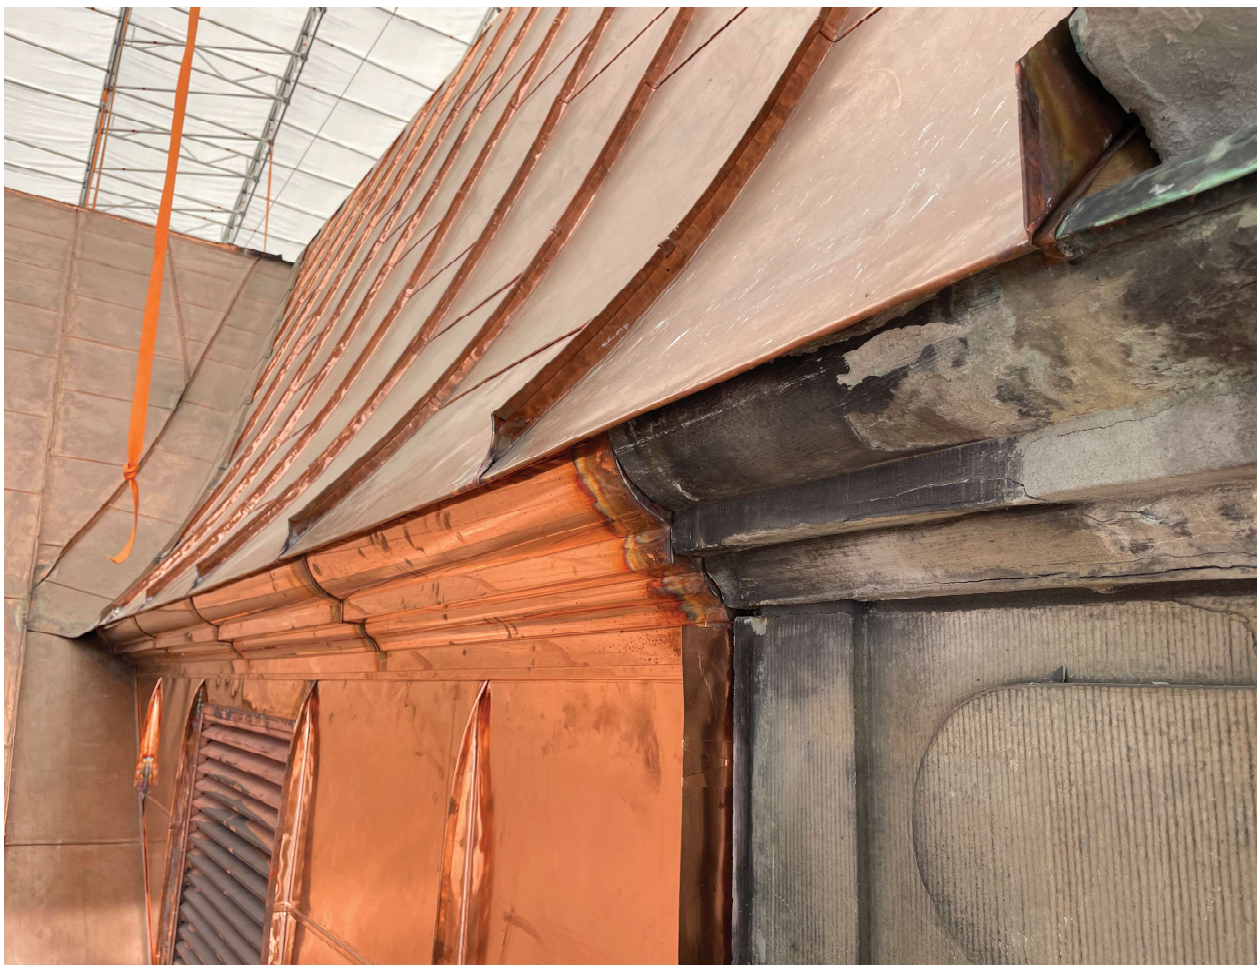
KOBBERARBEJDER

Det bløde kobber kan foldes og bukkes i skarpe linjer, og tilpasses Børsbygningens fine profileringer.

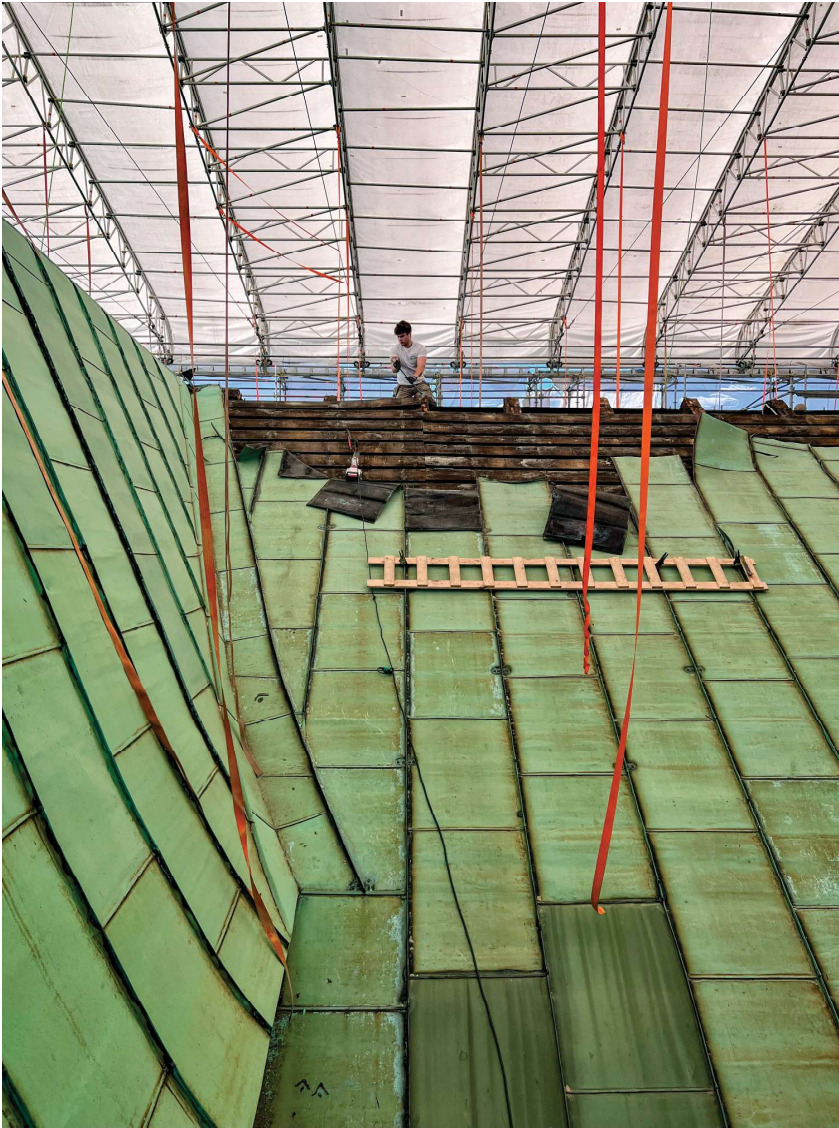
GENBRUG AF KOBBER

Det 140 år gamle kobbertag bliver nænsomt afmonteret og rullet af i baner, for at blive omsmeltet og genbrugt.

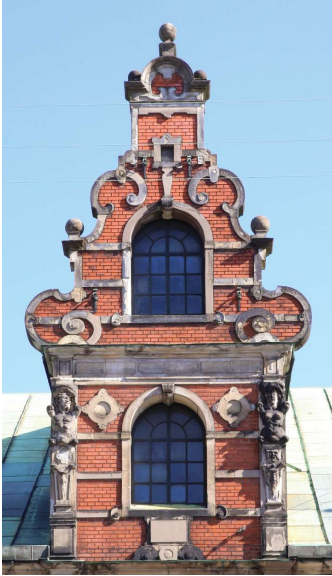
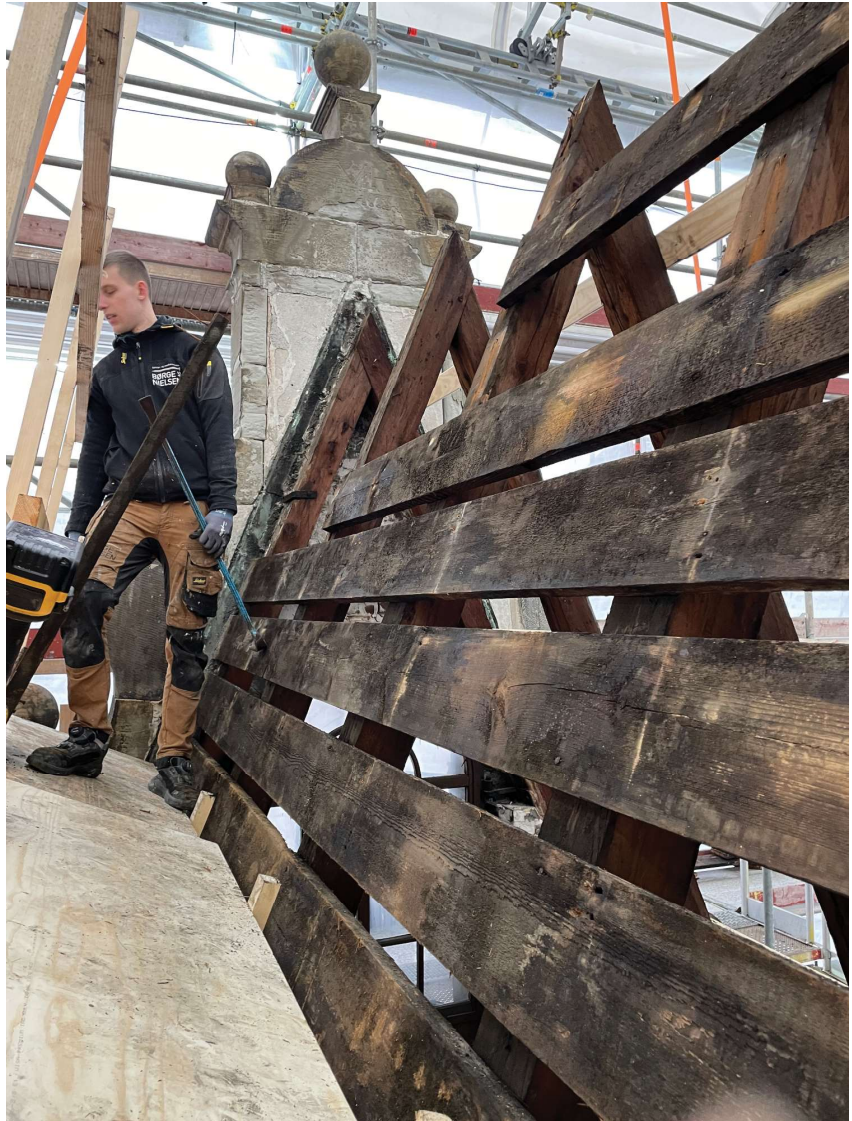
BØRSENS FRONTSPIDSER

Karakteristisk for Børsens frontspidser er tagets 63 gr. stejle taghældning.

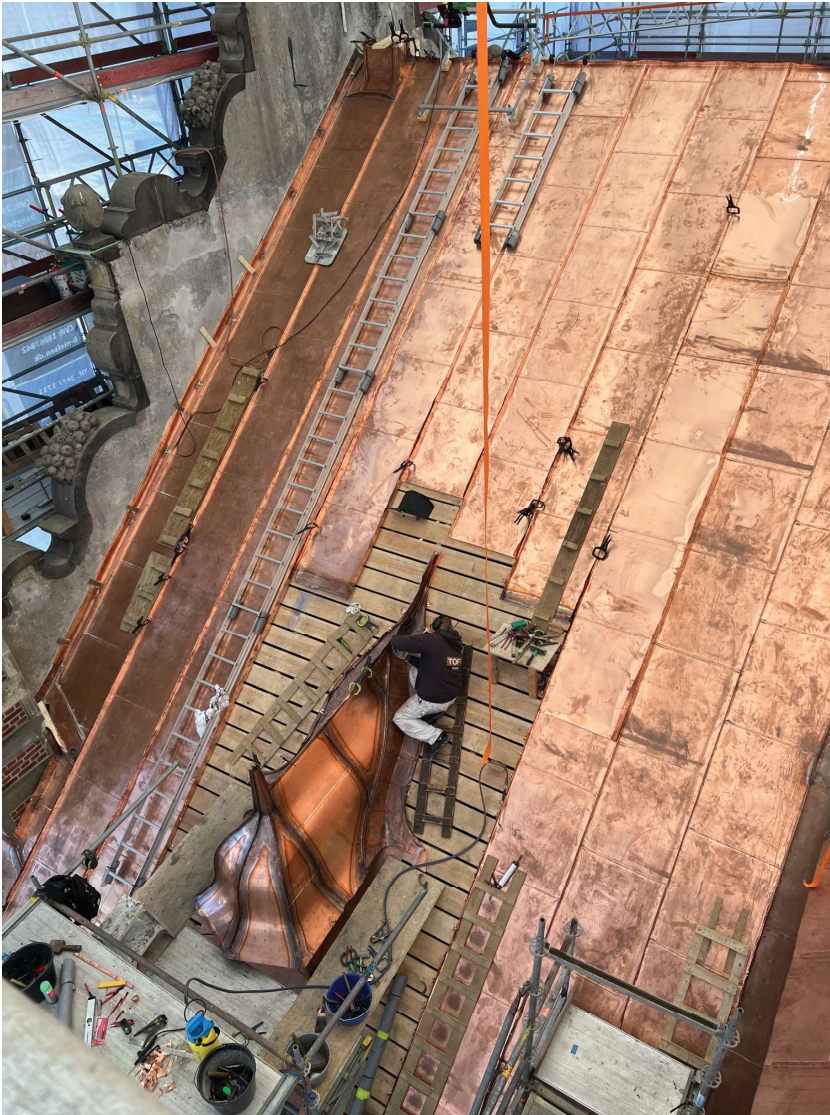
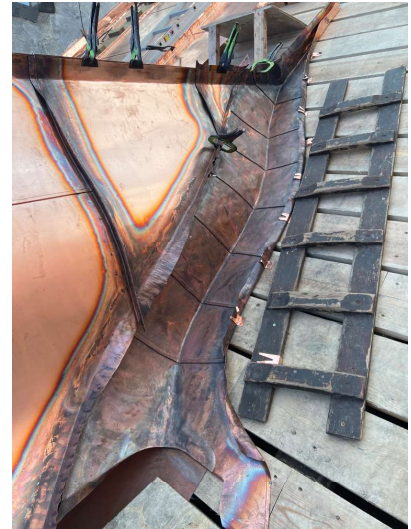
HOVEDTAGET MED 35 GRADERS HÆLDNING

Det nye kobbertag bliver bearbejdet og lagt som en kopi af det gamle tag, med nogle få forbedringer.

Taglægningen bliver udført udelukkende med håndværktøj, som for hundrede år siden.

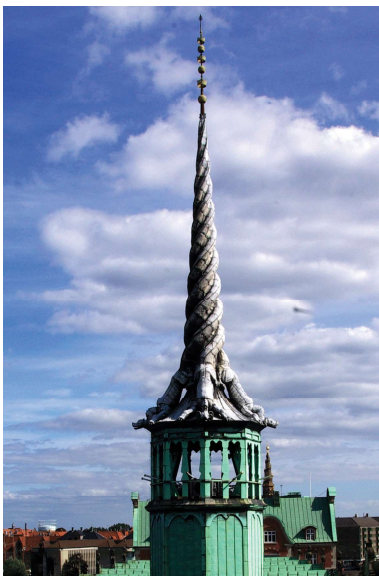
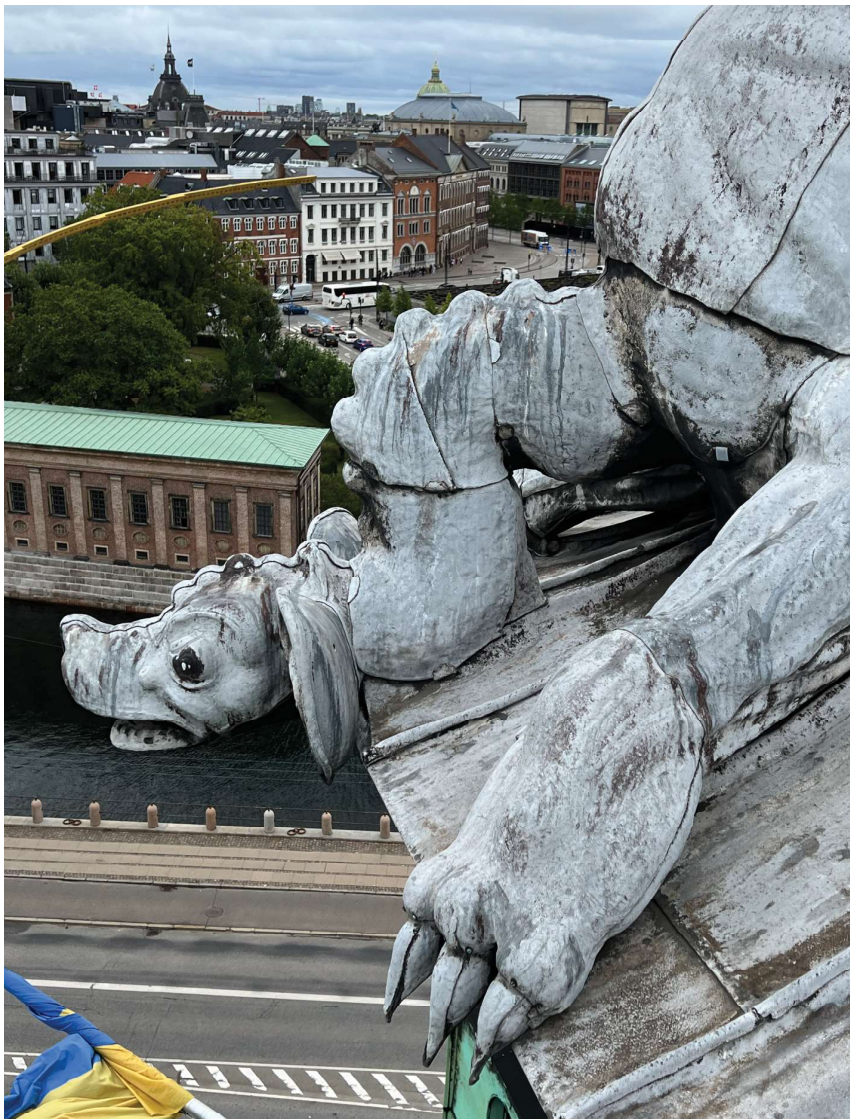
SPIRETS VANDDRAGER

Vanddragerne der danner spiret er et af Børsbygningens mange skulpturelle symboler, der har skullet sikre stedet mod modgang og fare. De er lavet i bly og har siddet på spiret siden 1777. At der er tale om vanddrager kan ses på antallet af klør. Vanddrager har tre klør, mens ild- og landdrager har 4 eller 5 klør. Dragerne har i 400 år beskyttet Børsen mod ildebrand.

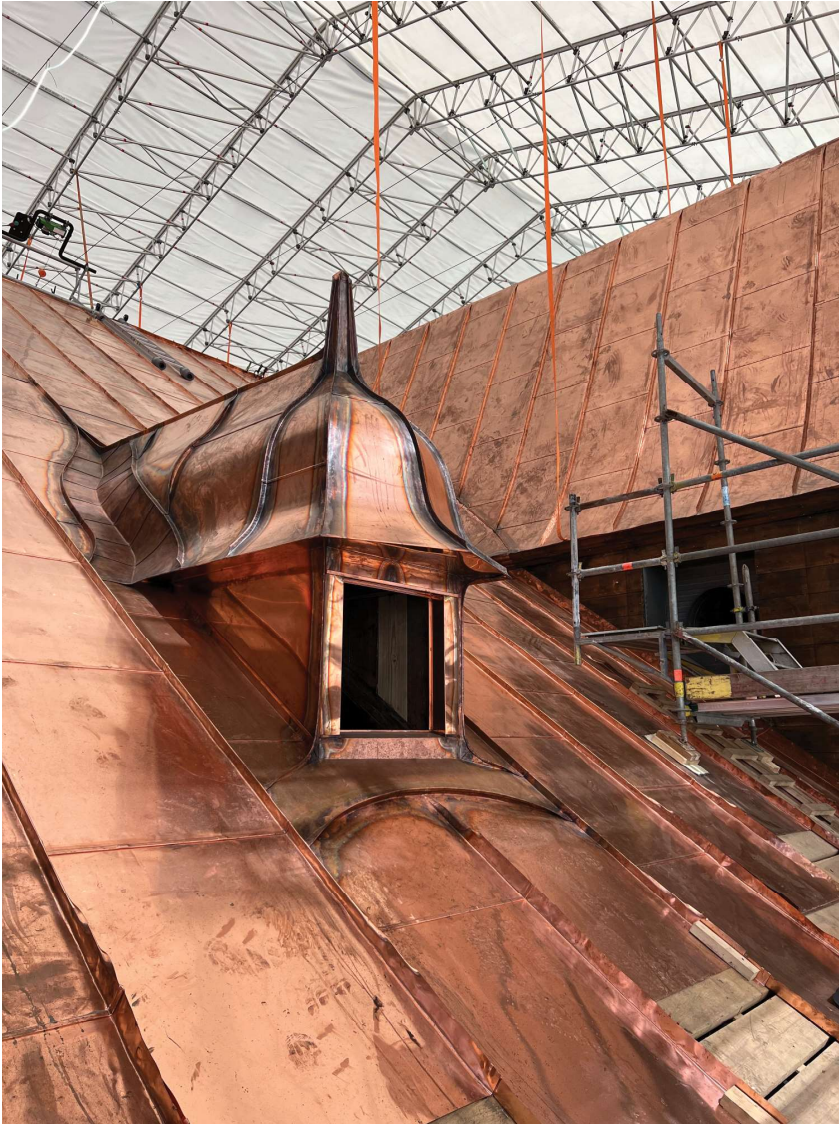
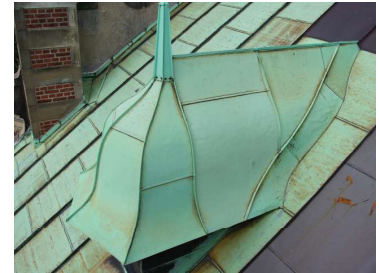
KVISTENE

De små tagkviste har fået tilføjet en lille skotrende i overgangen til taget, som sikrer at sammenstødet mellem tag og kvist er tæt. Det er en af de få nødvendige forbedringer der er foretaget.

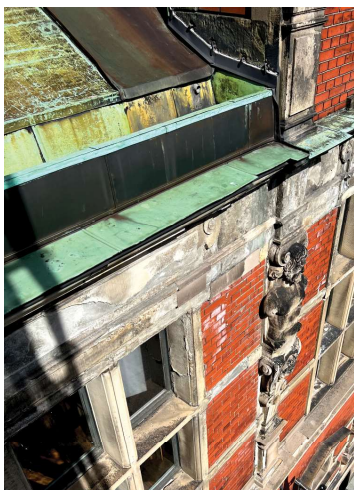
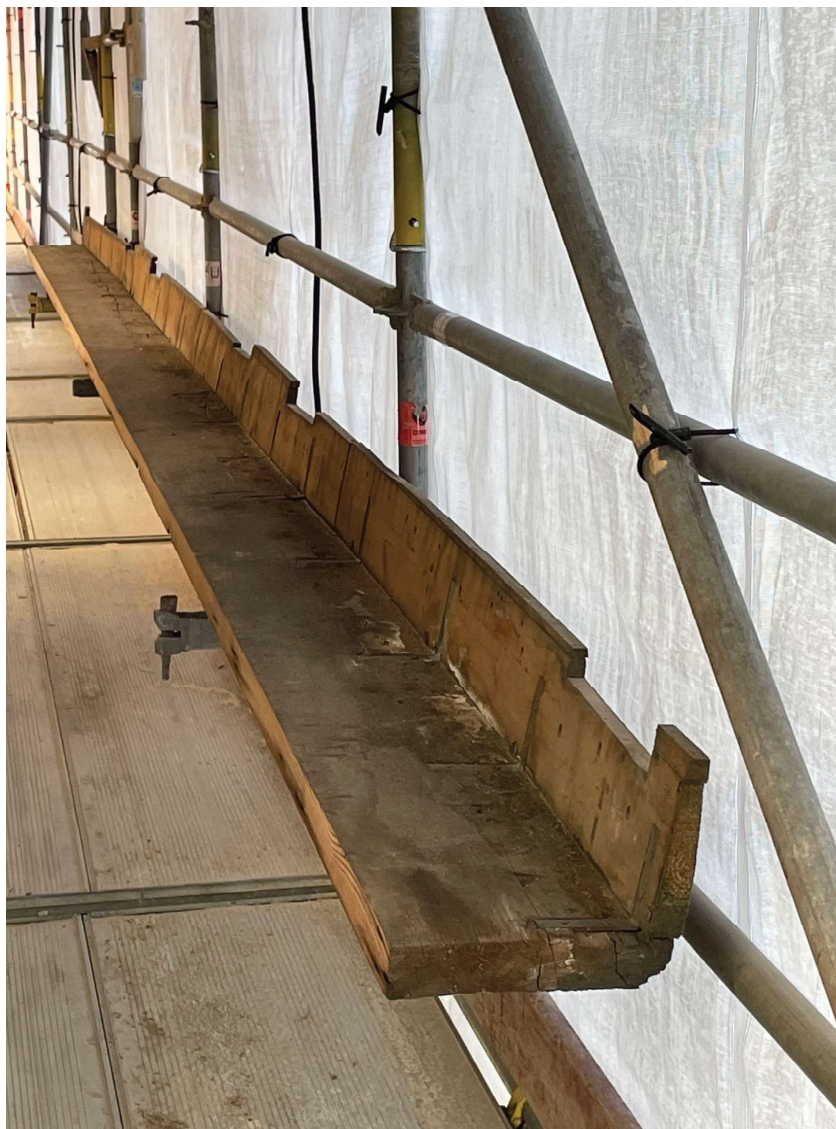
VANDRENDER

Børsens store tag kræver nogle store vandrender. De imponerende planker måler mellem 7-9 meter. Plankerne genbruges.

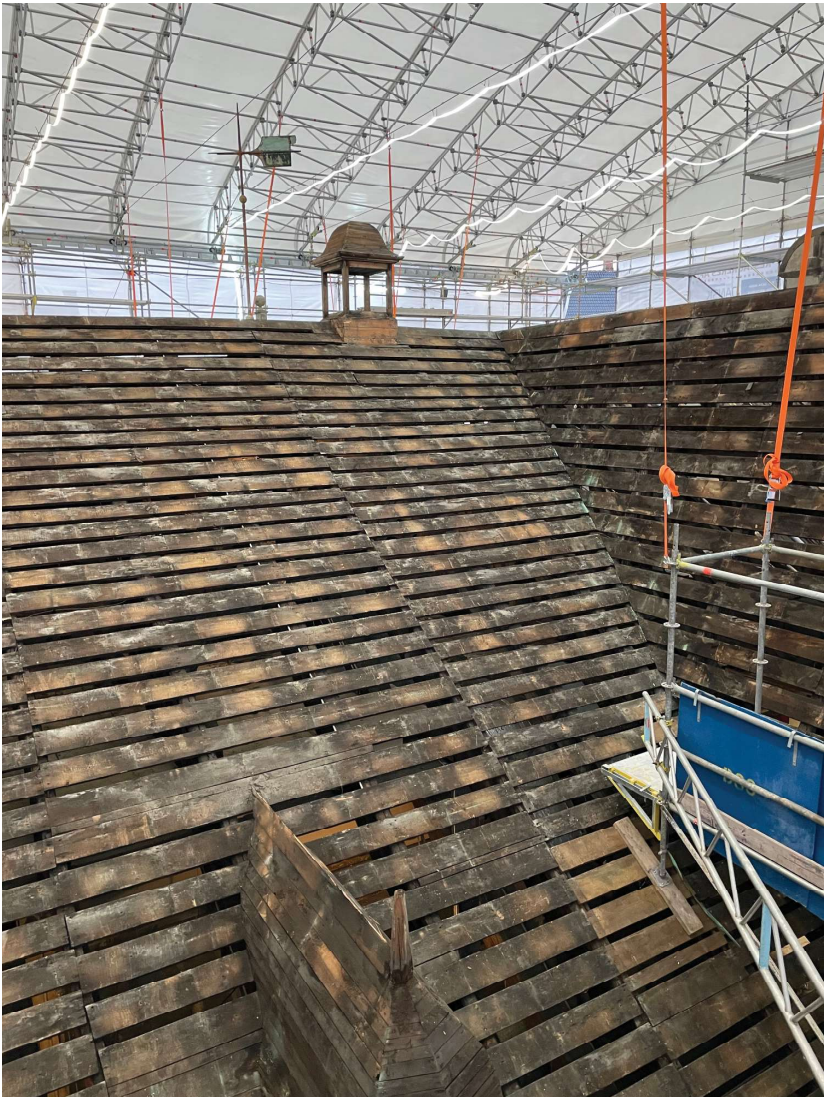
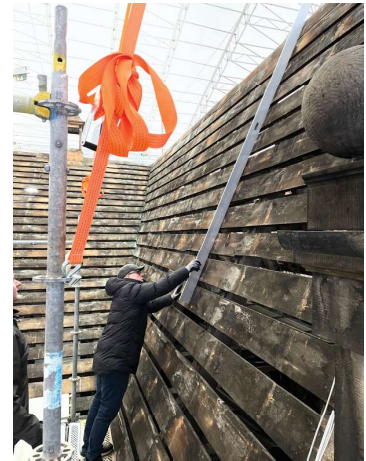
DET GAMLE UNDERTAG

Det gamle undertag viste sig at være for ujævnt. De lange planker har med tiden slået sig og hænger mellem spærene. De gamle planker bliver gemt og genbrugt.

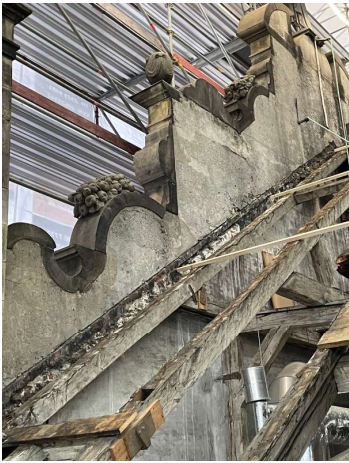
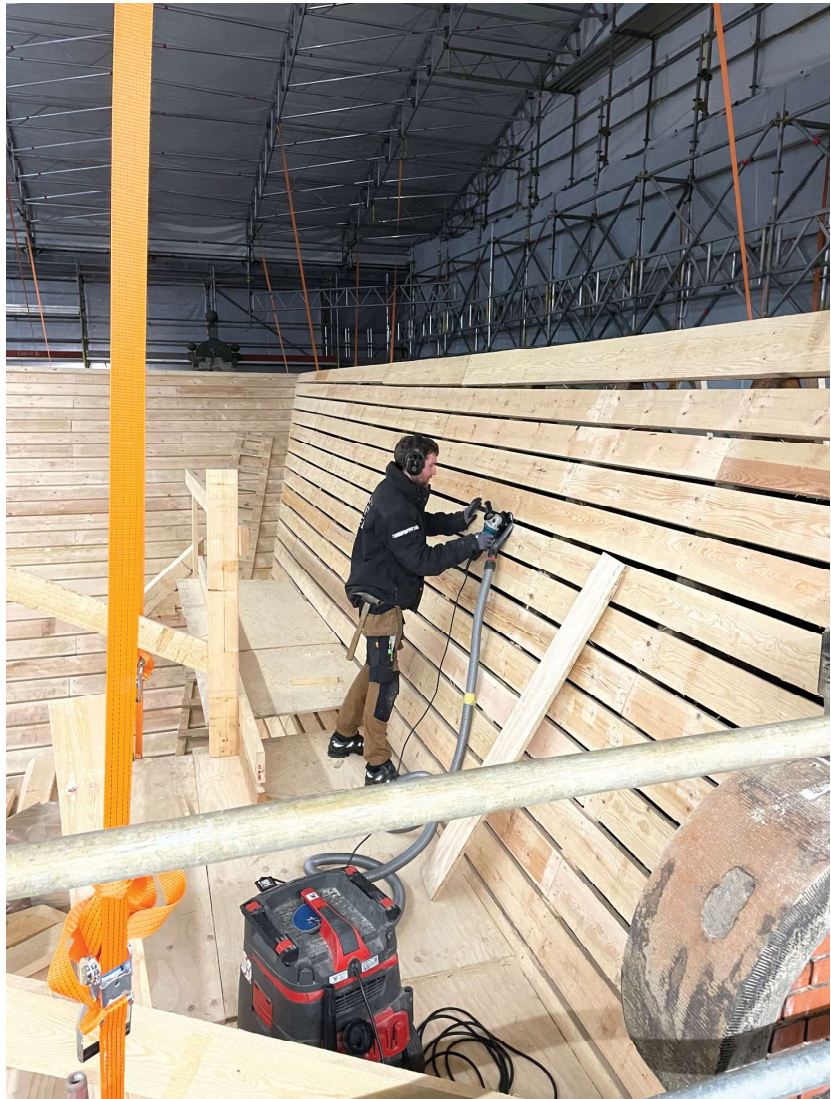
NYT UNDERTAG

Fyrtræet til det nye undertag er vokset og skovet i Finland, nord for polarcirklen. Her vokser træerne meget langsomt og det betyder at træet bliver hårdt og stærkt og har en større densitet. Plankerne måler 3,8 cm. i tykkelsen og 20 cm i bredden.

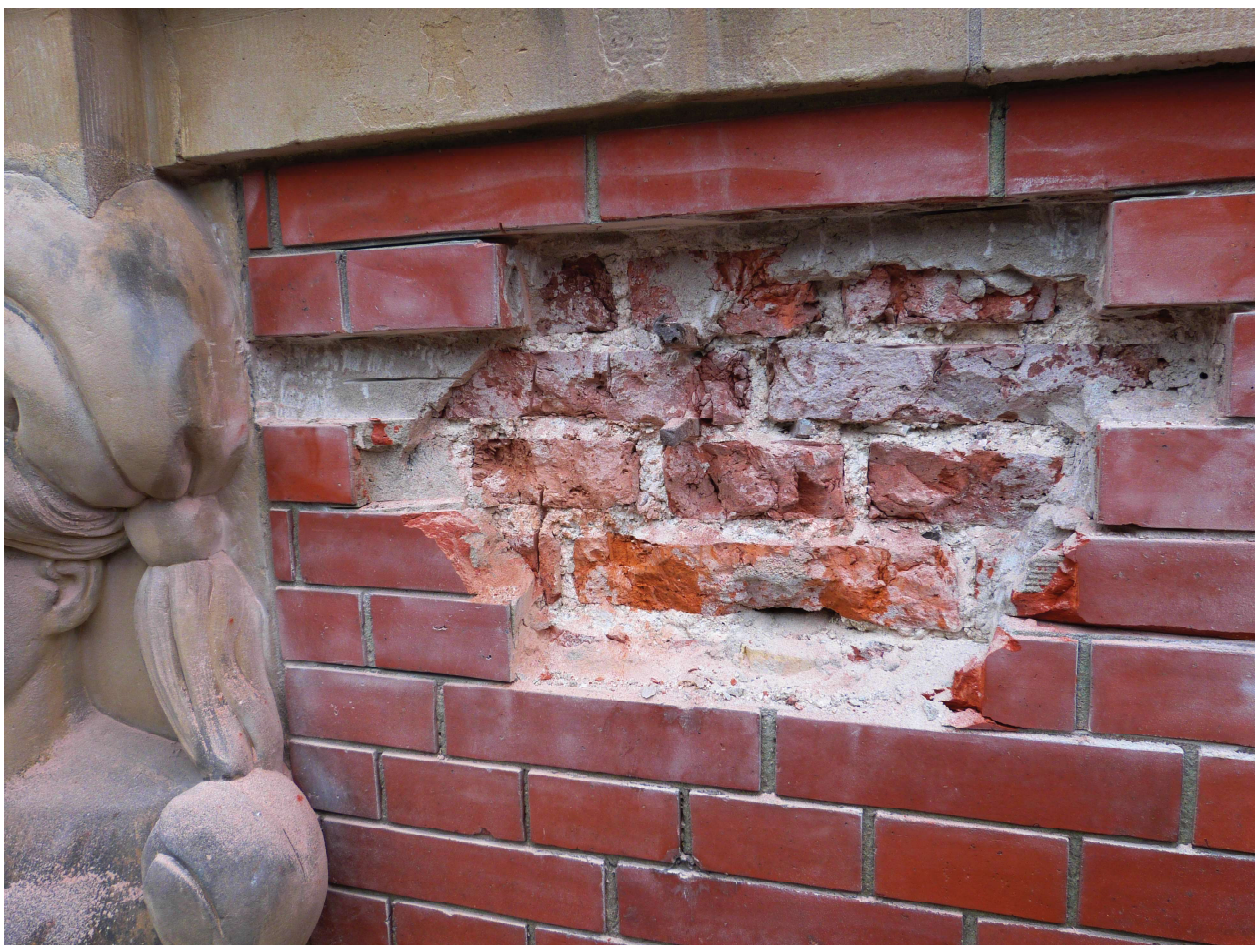
SKALSTEN

Ved restaureringen i 1880 fik Børsbygningen påmuret de nuværende røde hårdtbrændte skalsten, der er sat i 3-6 cm. cementmørtel.

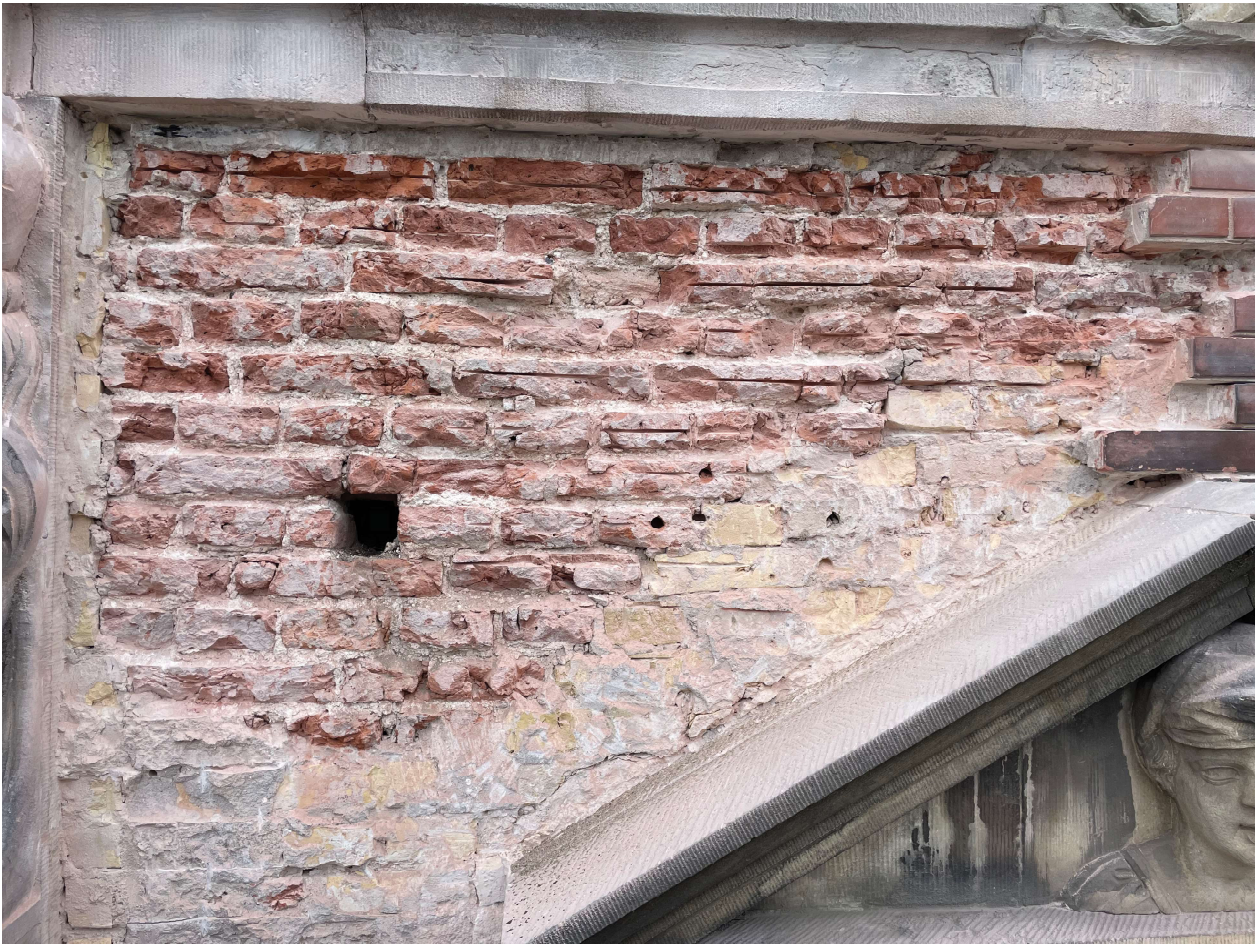
DET OPRINDELIGE MURVÆRK

Fotografiet viser prøvefeltet hvor skalstenen er hugget af. Børsbygningens oprindelige murstensfacade undersøges i forhold til murstenenes farve, størrelse, forbandt, fugetype og bredde, for at muliggøre genskabelsen af bygningens oprindelige udtryk.

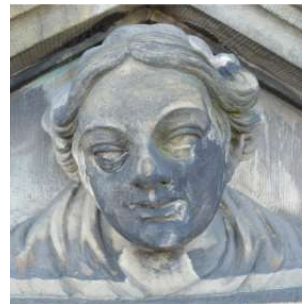
De fleste hoveder har et naturalistisk udtryk.

FORDAKNINGSHOVEDER

Alle hoveder, masker, Hermer og Karyatider på Børsen er forskellige. Men der er grupper med forskellige karakteristiske udtryk. Der er f.eks. forskel på de oprindelige hoveder fra 1624 og de der sidenhen er blevet udskiftet og nyfortolket i forskellige stilarter.

Der er ialt 204 Hermer og karyatidfigurer, 120 maskefigurer og 162 fordakningshoveder.

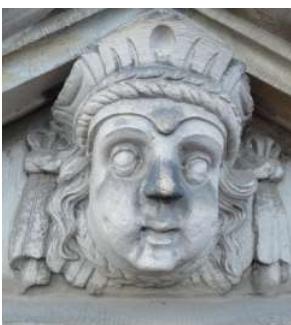
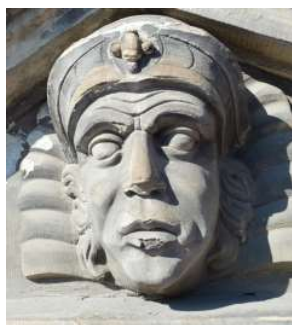
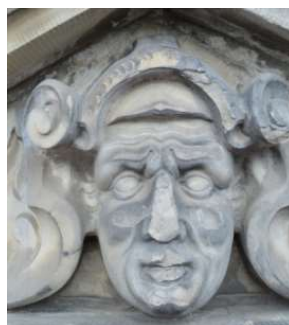
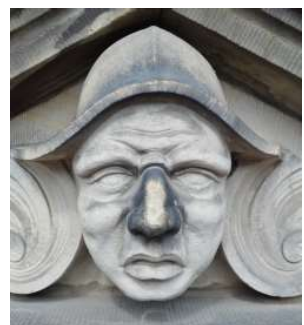
Andre har mere maskekarakter.

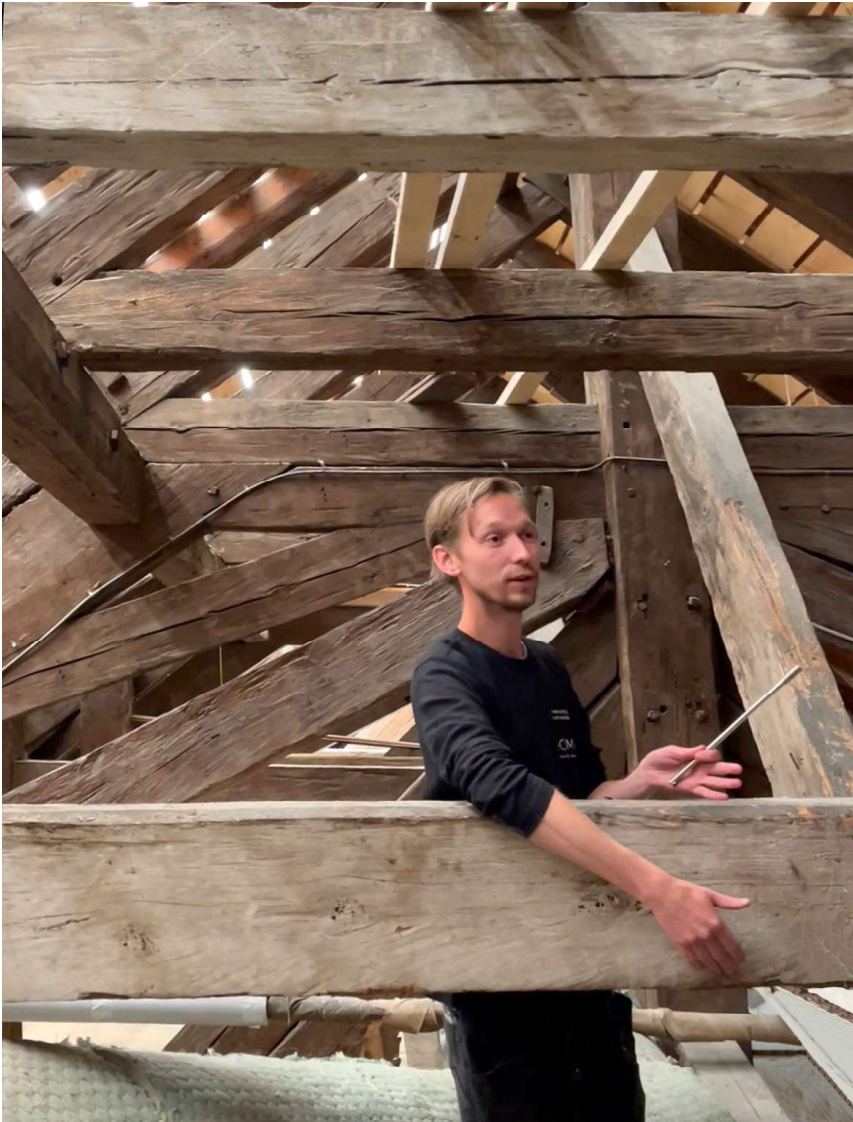
TAGKONSTRUKTION FRA 1624

Der foretages en dendrokronologisk undersøgelse ved at tage kerneboringer i den gamle tagkonstruktion. Kerneudtaget viser træets årringe. Antal og tæthed kan sammenlignes med en strekkode. Ved at sammenligne "årringe strekkoden" fra Børsens trækonstruktion med andre årrings profiler i Europa, kan vi bestemme hvor træet har vokset, på hvilket tidspunkt og hvor gammel træet blev.

Hovedtagets trækonstruktion er det originale fra Børsens opførelse i 1620-1624. Prøven viste at træet er 550 år gammelt. Det har en årlig tilvækst i årringe som svarer til træer der har vokset på Gotland og det Sydøstlige Sverige. De oprindelige sandsten på Børsen blev også hentet fra Gotland.

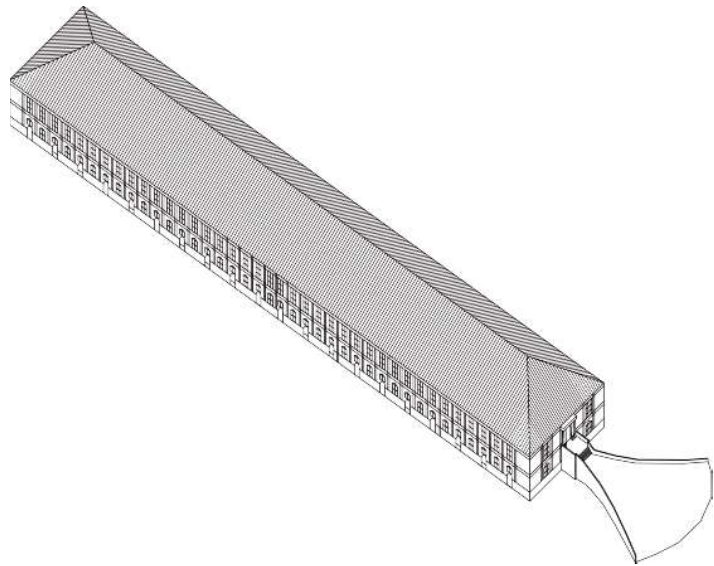
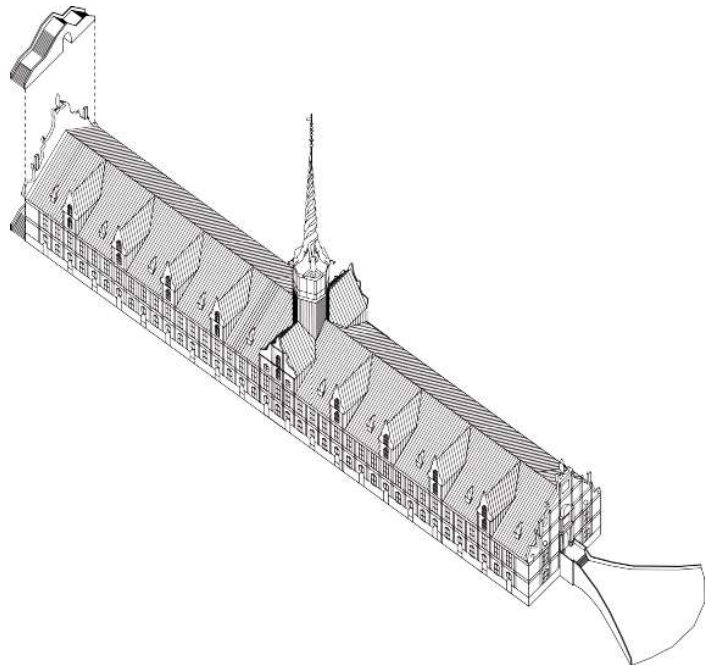
OPRINDELIG TAGKONSTRUKTION

Børsen blev i 1620-1624 oprindelig opført med afvalmet, blytækket tag. Det er denne konstruktion hængeværket er konstrueret til at bære.

Siden hen har bygningen fået tilført tårn og spir, de karakteristiske prydgavle og gavlkvistene.
